Die historische Altstadt von Strehlen

Ein Beitrag zum Denkmalschutz in Gesiniec/Strzelin (Hussinetz/Strehlen)

erarbeitet von Dr. habil. Hans-Dieter Langer, Niederwiesa

Stand: 11. Februar 2013

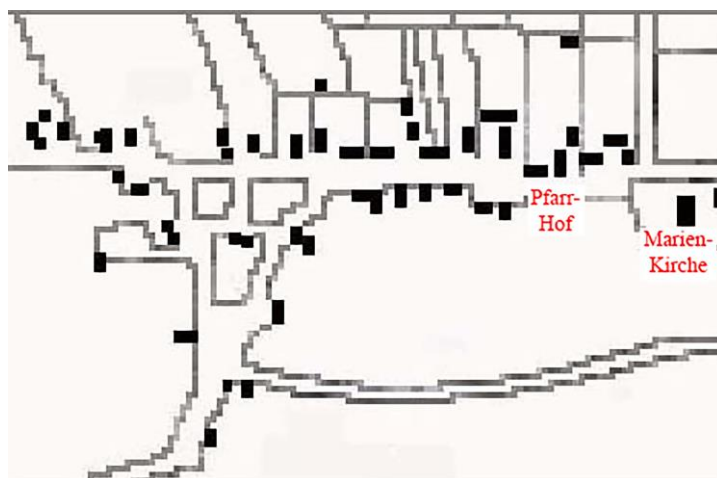
Bild 1: Bearbeiteter Auszug („böhmischer“ Bestand in der Altstadt von Strehlen) aus einem Lageplan von Hussinetz zu 1749¹⁾

Die Bewertung der Schutzwürdigkeit im vorliegenden Beitrag betrifft insbesondere einen Bestand in der Altstadt von Strzelin, der durch die Ansiedlung böhmischer Glaubensflüchtlinge im 18. Jahrhundert und deren Nachkommen geprägt worden ist. Der Verkauf der städtischen Vorwerke von Strehlen (heute Strzelin) - konzessiert durch Friedrich den Großen - führte im Jahr 1749 zur Gründung von Hussinetz (heute Gesiniec). Im Kaufpreis enthalten war die Übergabe der südlichen Strehlemer Altstadt mit einer Abgrenzung in Höhe der heutigen Straßen ul. Rozana und ul. Polna. Die Marien-Kirche (heute Kościół p.w. Najświętszej Marii Panny) wurde zum Mittelpunkt der evangelisch-reformierten Parochie - zu der später weitere „böhmische“ Siedlungen gehörten - obgleich sie stadtwärts am äußersten Rand des „böhmischen“ Siedlungsbereiches lag, siehe Lageplan in Bild 1.

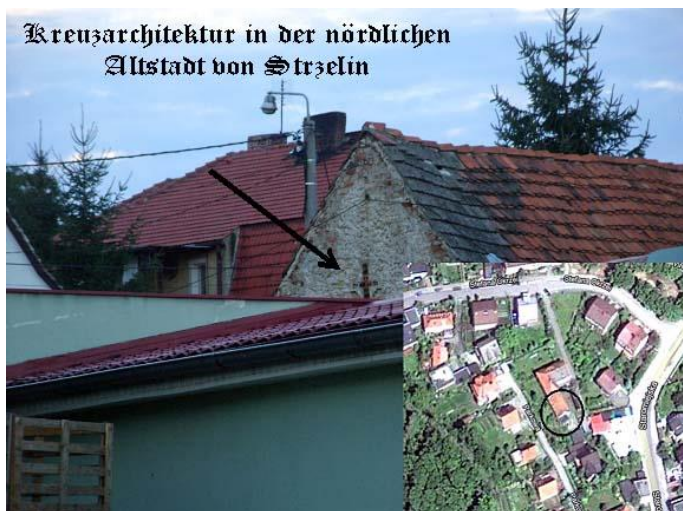
Bild 2: Das markierte Kulturdenkmal mit Kreuzarchitektur befindet sich in der nördlichen Altstadt an der heutigen ul. Stefana Okrzei (Auszug aus maps.google.de).

Auch ließen sich die Nachfahren der böhmisch-hussitischen Glaubensbrüder, die eine einzigartige Kelch-Kreuz-Architektur im Bauwesen hervor brachten, im 19. Jahrhundert allmählich in den übrigen Stadtquartieren nieder, woran vereinzelte Kulturdenkmale heute ebenfalls noch erinnern. Als Beispiel, siehe Bild 2, sei ein überkommenes Nebengebäude im nördlichen Altstadtbereich (ul.Stefana Okrzei) genannt.

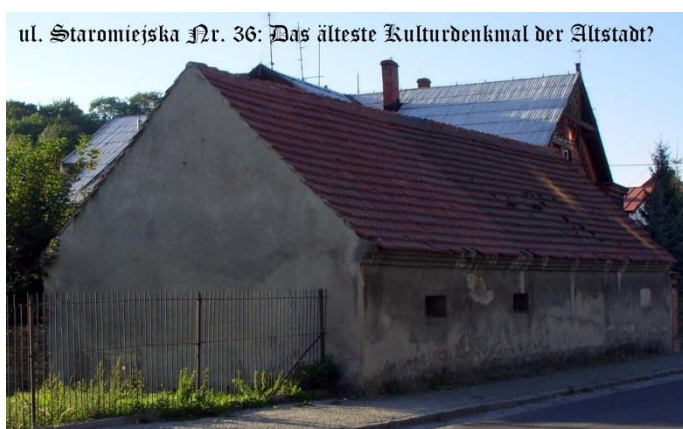
Bild 3: Das Nebengebäude des ehemaligen Verwaltergutes, später des Pfarrgutes, heute Wohnhaus ul. Staromiejska 36, stammt noch aus der Zeit vor 1749.

Die Altstadt ging vor 1297 aus der Eingemeindung von Alt-Prieborn hervor und die St. Marien-Kirche soll zu 1233 erstmals urkundlich erwähnt worden sein und wurde zu 1264 als "*alte Strehleener Pfarrkirche*" bezeichnet. Im Kaufvertrag vom 30. April 1749 sind daher auch „26 wüste Stellen“ in der Altstadt benannt, die von den Neusiedlern übernommen worden sind und somit bereits bebaut waren, siehe Bild 1. So hat nachweislich ein Nebengebäude vom Hof des Vorwerk-Verwalters, siehe Bild 3, das 1749 zum Pfarrgut der evangelisch-reformierten Gemeinde umfunktioniert wurde, die Zeiten weitgehend ohne Überformung überstanden. Es ist daher schon deshalb als „besonders wertvolles“ Kulturdenkmal einzustufen.

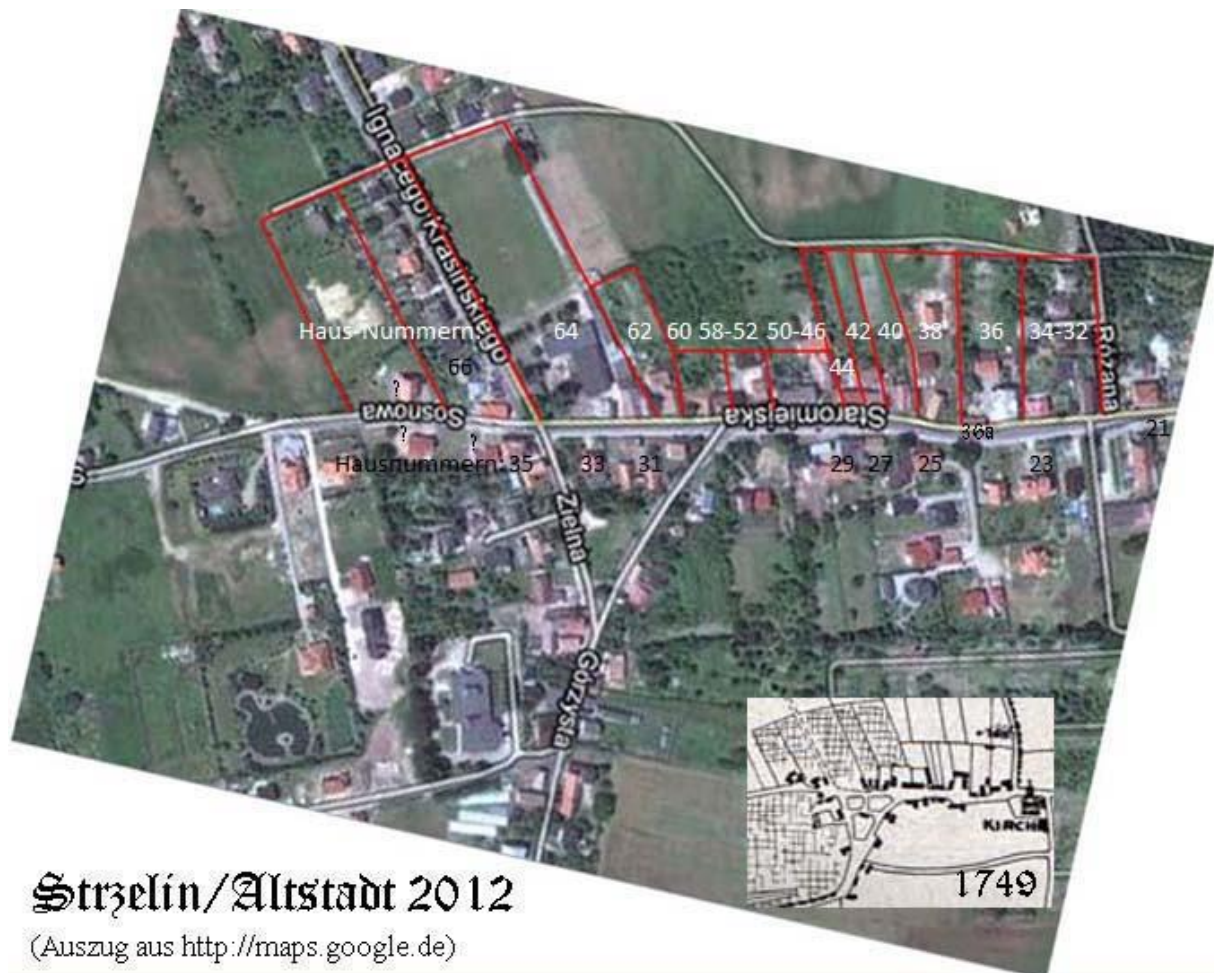
Hinweis: Historische Flurgrenzen, siehe eingeblendeter Lageplanauszug zu 1749, sind rot nachgezogen worden.

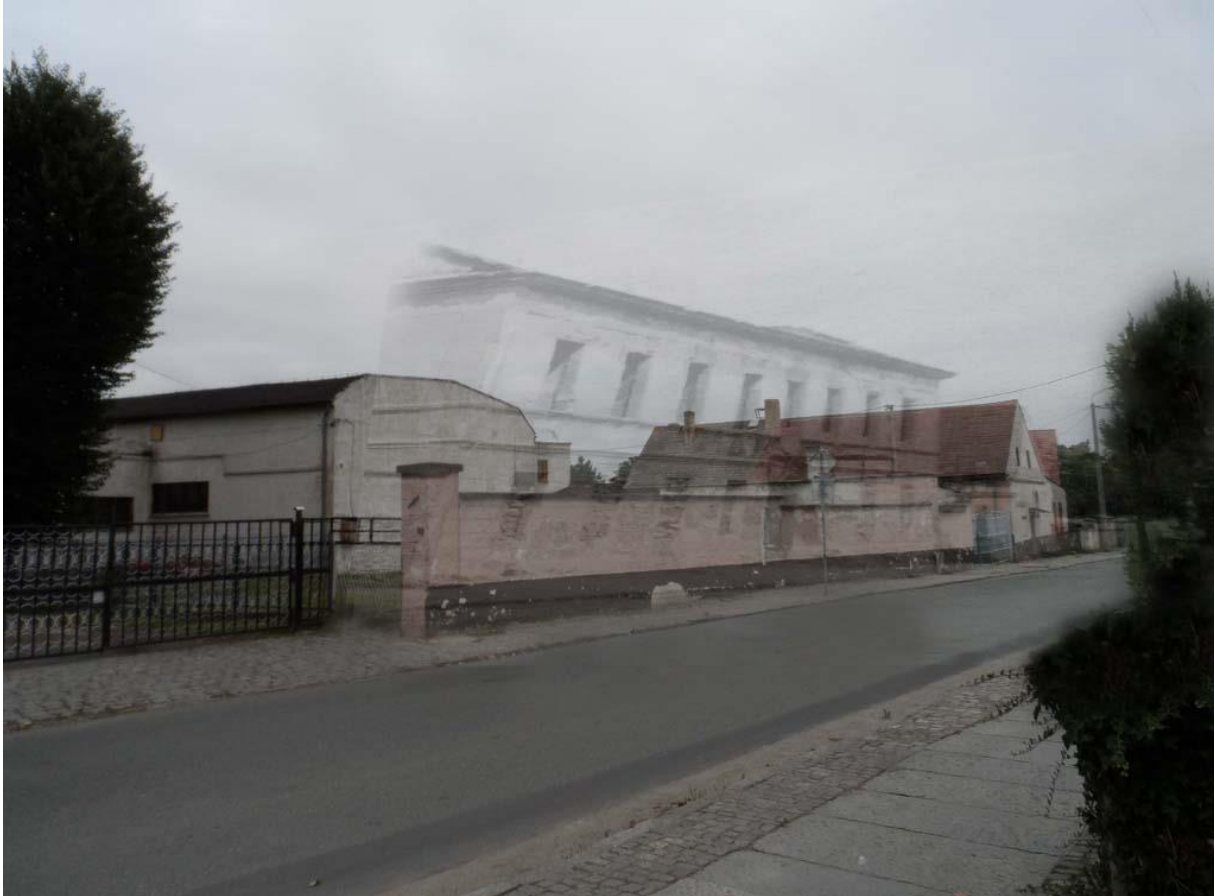
Hinweis: Fotomontage zu Nr. 64 mit dem historischen Bestand
